**Intervento CUP B77H20002020001**

| <b>TITOLO</b> | CMRC/C.01 – Lavori di rifacimento tratti stradali completi di opere idrauliche, messa in sicurezza di versanti e scarpate – Comune di Grotteria, San Giovanni di Gerace – S.P. 86 | | | |
| <b>Classificazione</b> | <b>PNRR – Missione 2, Componente 4, Investimento 2.1b (riduzione del rischio idrogeologico) – Manutenzione straordinaria, infrastrutture stradali</b> | | | |

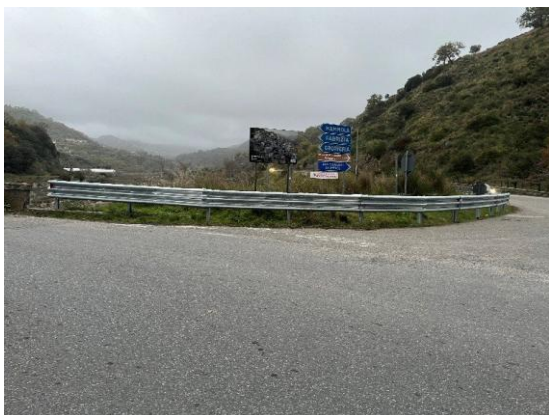
*Foto 1–barriera H2 e segnaletica*

- a. Installazione di barriera di sicurezza bordo laterale H2;
- b. Realizzazione di parapetto e relativa cunetta;
- c. Rifacimento della segnaletica orizzontale e verticale (sull'intero tratto).

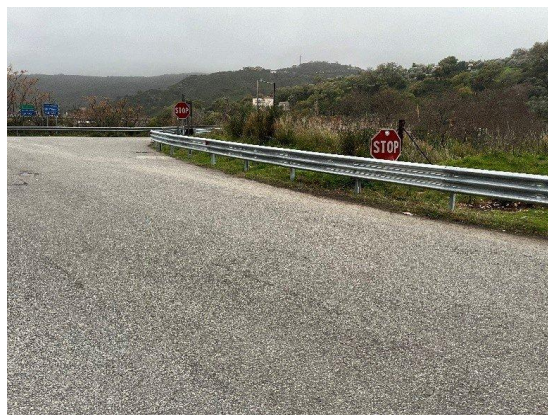
*Foto 2 – barriera*

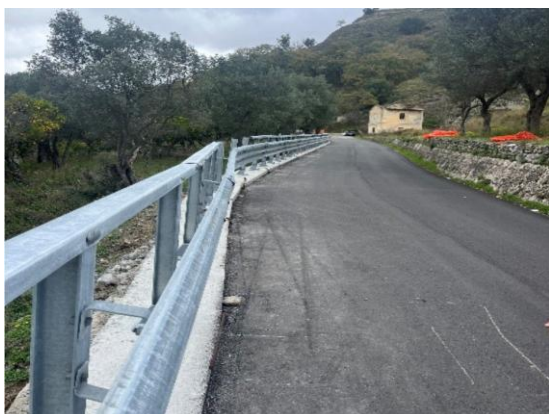
*Foto 3–barriere H2 su cordolo*

1. Realizzazione di cordolo debolmente armato nel secondo tratto, nelle parti in cui sono stati danneggiati i parapetti, per l'installazione di nuove barriere bordo ponte;
2. Realizzazione di gabbionate interrate per una lunghezza di circa 8 m con sovrapposto cordolo debolmente armato per l'installazione di barriere bordo ponte, resasi necessaria a causa di uno smottamento nel secondo tratto;
3. Realizzazione di cordolo debolmente armato nel quinto tratto per l'installazione di nuove barriere bordo ponte.

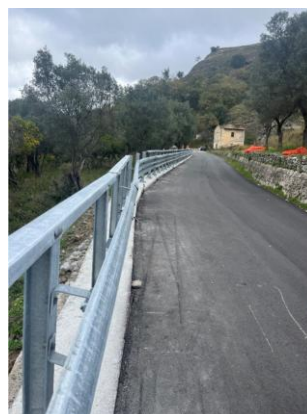
*Foto 3 –sede stradale ripristinata e barriera di sicurezza*

- a. Installazione di barriera di sicurezza bordo laterale e bordo ponte H2;
- b. Ripristino della sede stradale in corrispondenza di un cedimento, con installazione di gabbioni;
- c. Rifacimento del manto stradale;
- d. Rifacimento della segnaletica orizzontale e verticale (sull'intero tratto).

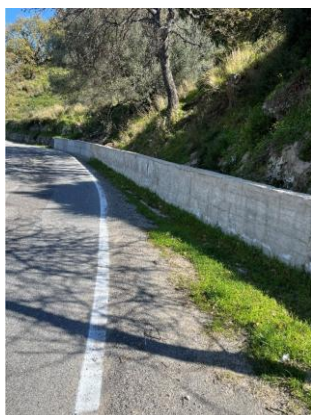
*Foto 11 –Parapetto e cunetta di contenimento detriti*

- a. Realizzazione di parapetto e relativa cunetta per contenere i detriti che si depositano sulla sede stradale in occasione di eventi meteorologici, con funzione anche di barriera in caso di sbandamento dei veicoli, trattandosi di un tratto in curva;
- b. Rifacimento della segnaletica verticale sull'intero tratto.

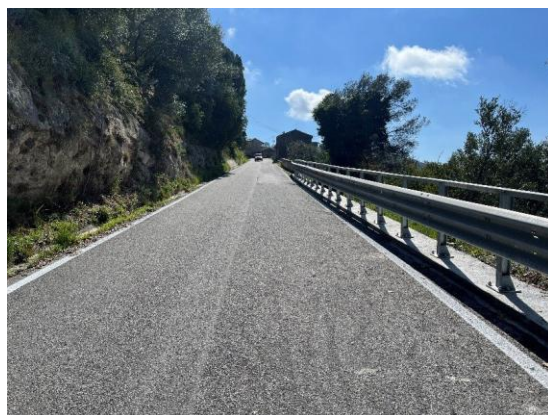
*Foto 12 – Quinto tratto Barriera di sicurezza H2 e manto stradale - segnaletica orizzontale*

- a. Realizzazione di nuova cunetta;
- b. Installazione di barriera di sicurezza bordo ponte H2;
- c. Ripristino di una porzione del manto stradale;
- d. Rifacimento della segnaletica orizzontale e verticale (sull'intero tratto).
